Stadium:	OCENA STANU TECHNICZNEGO MOSTU
Inwestor:	Gmina Boguszów - Gorce Pl. Odrodzenia 1 58-370 Boguszów - Gorce
Obiekt:	Most w ciągu ul. Krakowskiej w Boguszowie - Gorcach

Wałbrzych - listopad 2020 r.

II. OCENA TECHNICZNA OBIEKTU

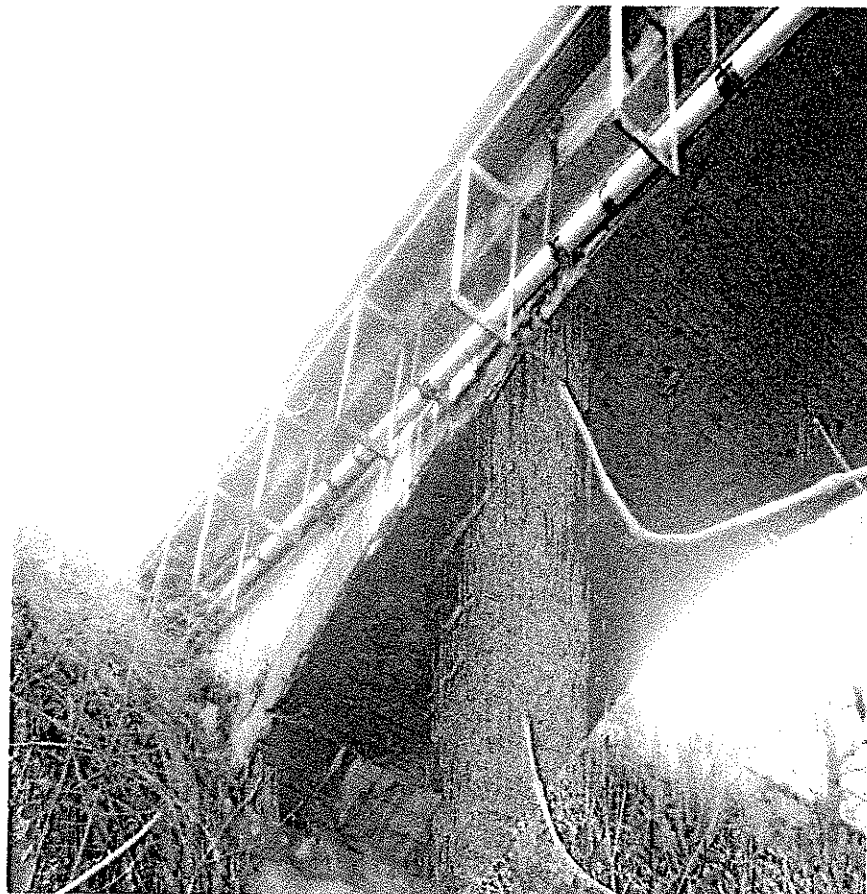
Zdjęcie nr 1 – widok mostu od spodu
